## 校內雨污、建物接管及共同管溝路面修復說明

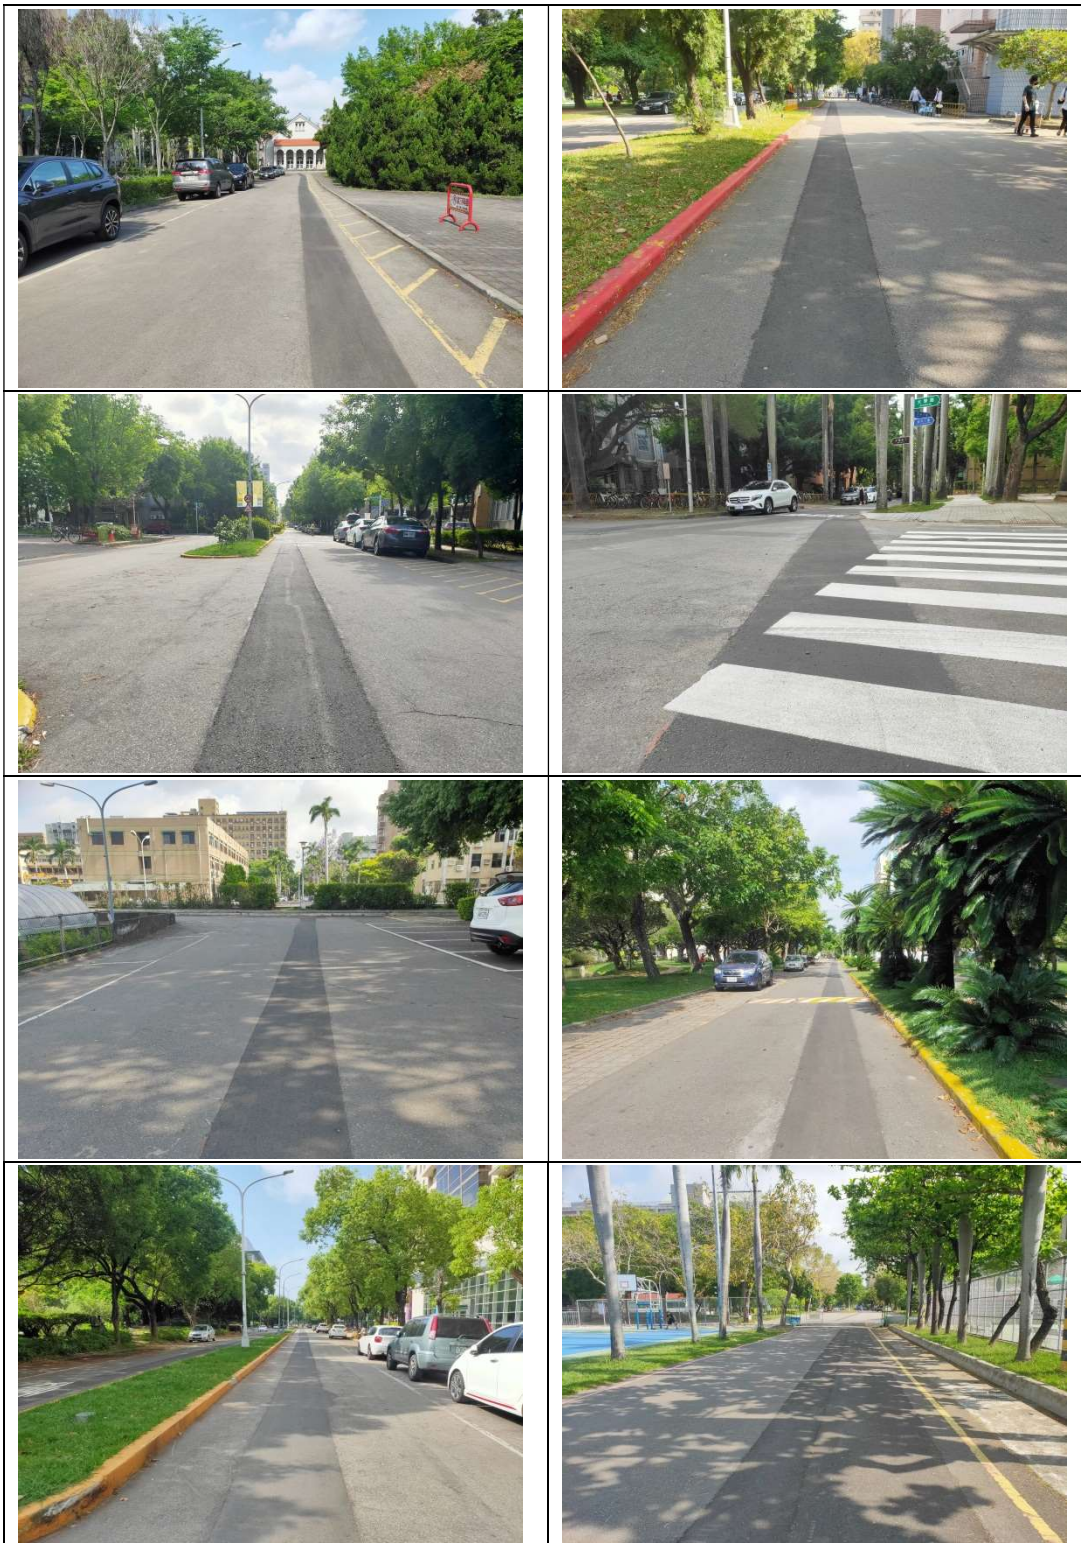
3. 鋪面施作完成現況照片如下

截至5月3日止，經檢驗本工程路面平整度如下：(一)中興路、大學北路、大學南路、椰林路等路段大致符合標準，僅道路末端汽車迴轉段有部分缺失；(二)中興東路、中興西路、大學路及大學南一路等路段不符合標準之區段較多，已要求廠商於5月10日前完成改善，後續如再發現有缺失，亦將通知廠商即刻改善。至於非屬工程責任範圍之不平整路面，學校亦有安排校內職員定期巡視，如發現有道路坑洞或沉陷狀況，將使用土木開口契約派工改善。

校內污水下水道工程預計111年6月底前可完工，但因校內仍有其他基礎建設工程(校內光纖重新布設、校外網路重佈線路於弱電共同管道、路燈迴路改配、自來水線路改管、地下水線路改管等)尚待進行，為避免重複挖填，總務處將整合及規劃施工順序，再分區分段辦理道路路面改善作業(如圓廳旁停車場)。
