## 校內雨污、建物接管及共同管溝路面修復說明

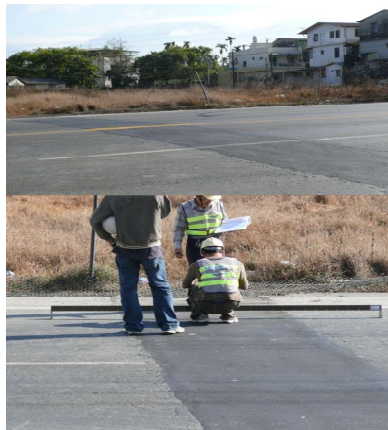
第2點

- ❖ 先觀察修補面是否完整
- ❖ 以每一橫向挖掘路面為檢測單位
- ❖ 距離車道線 80 至 100 公分之輪跡處
- ❖ 該挖掘路面中間位置，以及該橫向挖掘路面之施工面與原路面交界之單點高低差值
- ❖ 以 3 點檢測法檢測
